車両チェックシート

管理番号：0238125

車名	初年度登録	型式	形状	車台番号
日野	平成27年11月	TKG-FC9JKAA	ドライバン	FC9JKA-19165

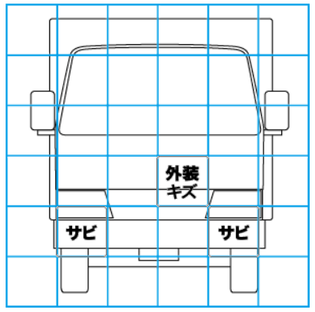
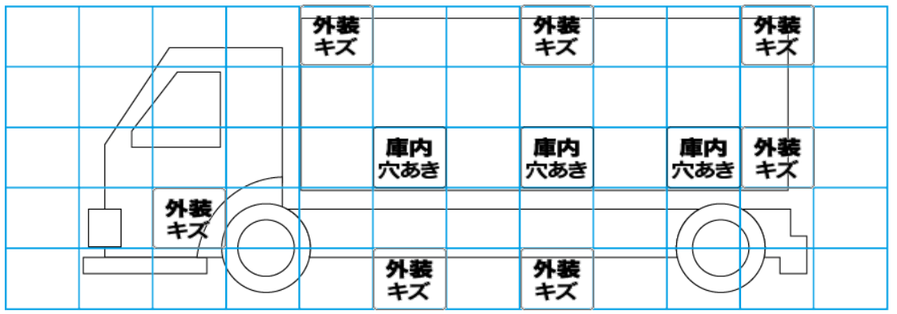
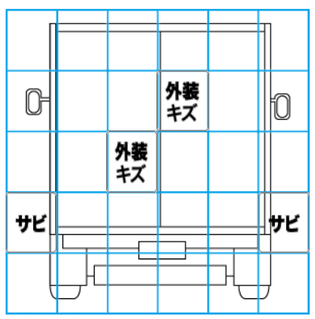
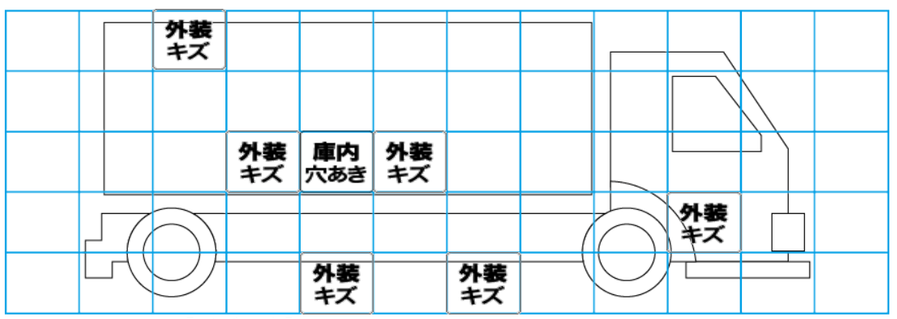
キャブコーション	フレーム番号	フレームのさび	飛石
有	確認済	無	点傷有

外装キズ	外装へこみ	うき	曲がり	サビ	補修跡	割れ	庫内キズ	庫内へこみ	庫内穴あき	床汚れ
