車両チェックシート

管理番号：0838003

車名	初年度登録	型式	形状	車台番号
日野	令和1年09月	2RG-XZU712M	平ボディ	XZU712-0006764

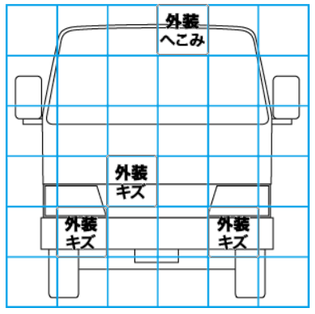
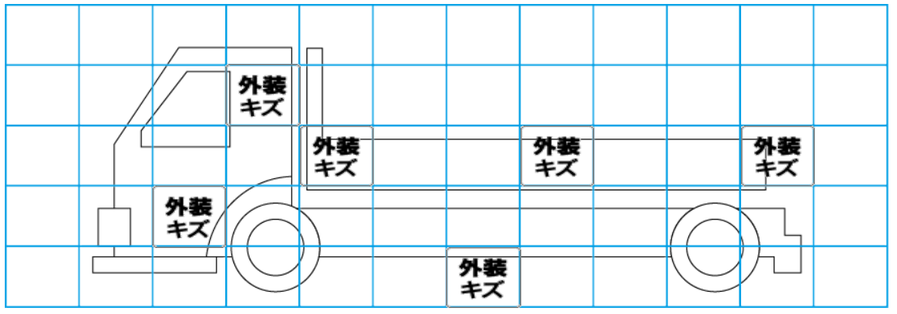
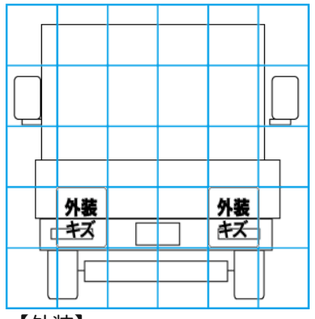
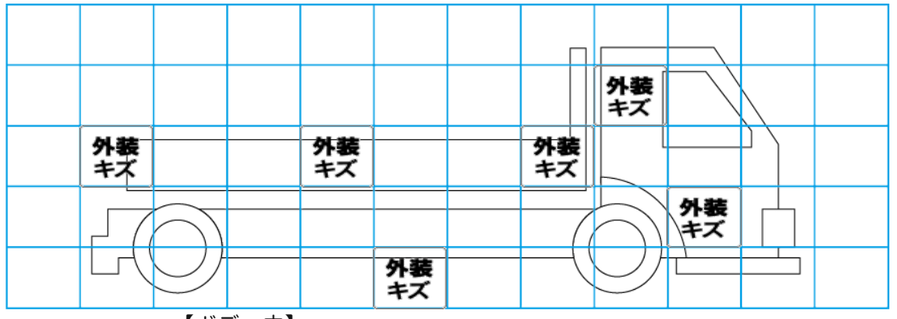
特記事項　キャブ内キズ汚れ。アイドリングストップ付、キャブバックキズ有、ルーフ凹み有。
エンジンキー２本（メイン１本）
記録簿　有（R5/9～R8/3）

上物名	メーカー	型式「製造番号」	年式
平ボディ	完成車		令和1年
【備考】引き出しフック3対、床板補修あり、前立て内張腐食割れ有			
【備考】			
【備考】

キャブコーション	フレーム番号	フレームのさび	飛石
有	確認済	無	点傷有
