車両チェックシート

管理番号：0838009

車名	初年度登録	型式	形状	車台番号
日野	令和1年07月	TPG-XZU710M	ドライバン	XZU710-0028150

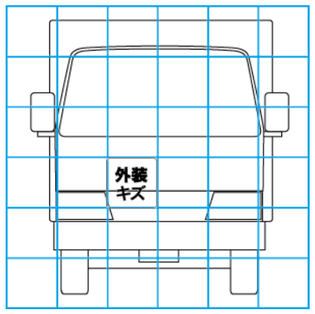
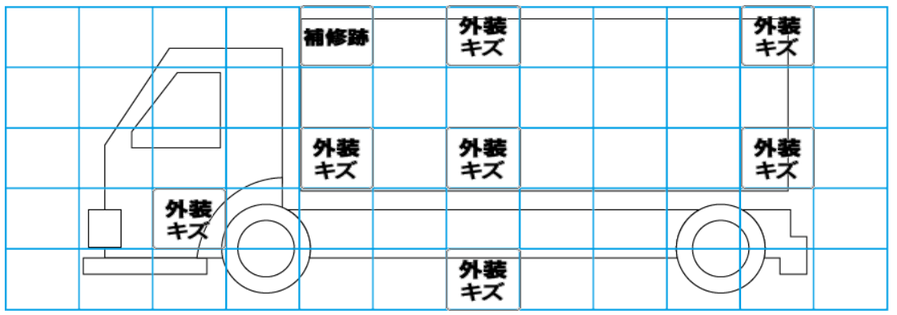
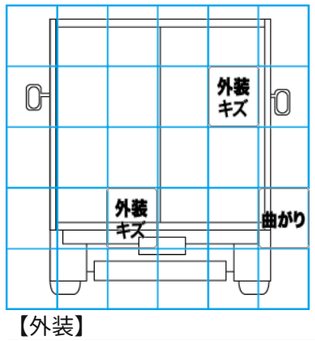
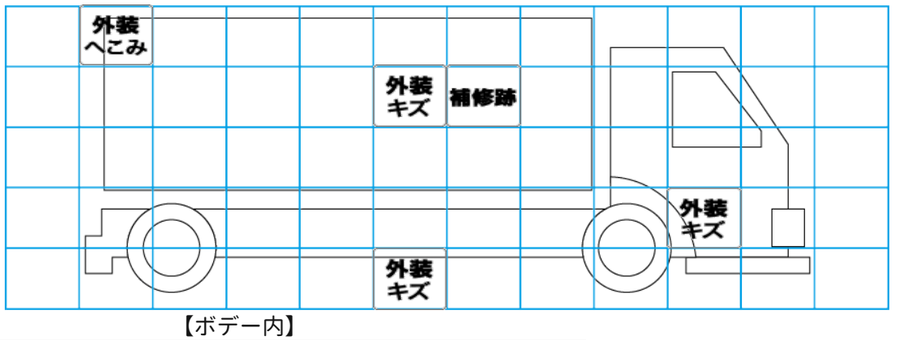
外装状態

上物名	メーカー	型式「製造番号」	年式
ドライバン/サイドドア付	パブコ	「956G3378」	令和1年
【備考】ラッシングレール２段、庫内灯２ケ、90度ストッパー、ベンチレーター前後１対、左スライド式サイド扉、右内張穴あき補修あり、右コルゲートパネル凹み。			
格納ゲート/ラジコン	パブコ	PRAK10-6484N 「S00407245」	令和1年
【備考】PG寸法：全長：1170mm　全幅：2080mm　有効長：960mm　有効幅：2010mm。最大荷重1000kg。庫内リモコン付。ラジコン付。			
【備考】

キャブコーション	フレーム番号	フレームのさび	飛石
有	確認済	小	点傷有
