車両チェックシート　　管理番号：0938086

車両情報				
車名	初年度登録	型式	形状	車台番号
UDトラックス	平成30年02月	QPG-CD5ZA	アルミウィング	JNCMM60C3HU025217
走行	**馬力**	**シフト**	**ブレーキ**	**ボディ内寸**
430,987km	380PS／279KW	M/T　７速	エアー	長：9,520 mm　幅：2,410 mm 高：2,470 mm　門高：2,300 mm

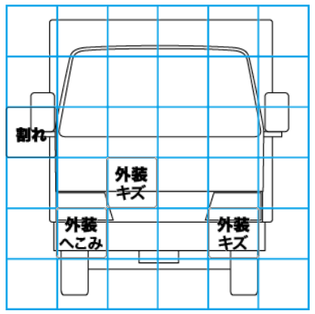
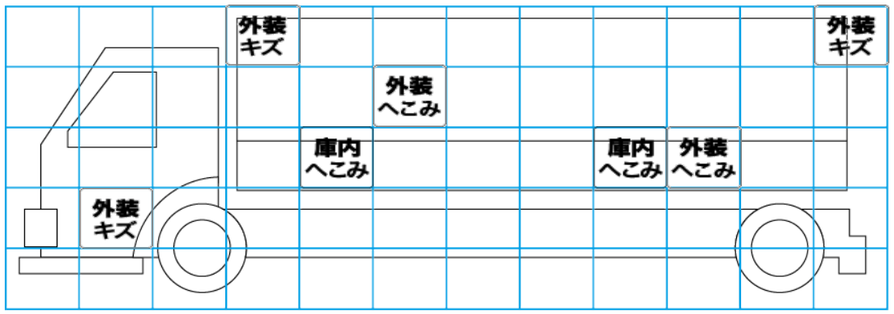
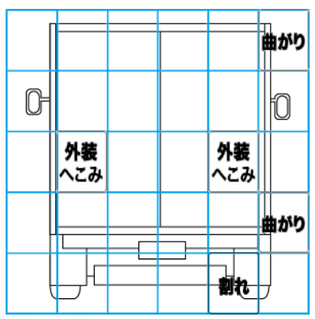
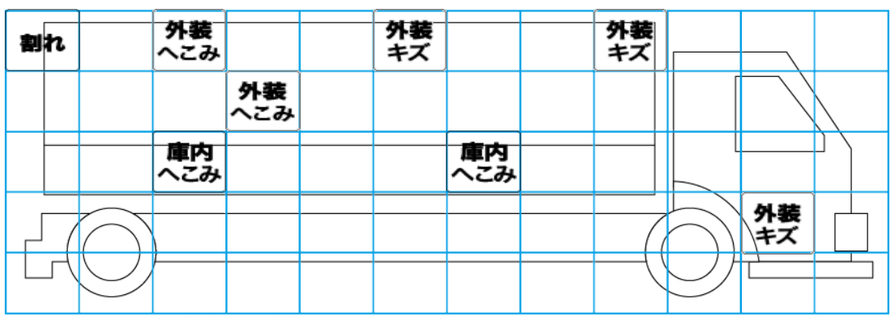
上物仕様			
上物名	メーカー	型式「製造番号」	年式
アルミウイング	日本フルハーフ	DMK 「W8DE600」	平成30年
【備考】ラッシングレール2段。ウイングスイッチ前後2対。スタンション穴４ケ。エアーラインレール付。庫内灯４ケ。観音扉コンパネ入れ付。右リヤキャスティング割れ。ウイング右リヤ凹み、曲がり。床キズ、汚れ。			
【備考】			
【備考】

【外装】　【ボデー内】

外装キズ	外装へこみ	うき	曲がり	サビ	補修跡	割れ	庫内キズ	庫内へこみ	庫内穴あき	床汚れ

特記事項	キャブ内キズ･汚れ。オートクルーズ付。右リヤ車高灯不灯。リヤスタビライザーブッシュ、ガタあり。 エンジンキー2本。キーレスリモコン1個。ボデーキー3本。燃料タンクキー4本。アドブルータンクキー3本。
記録簿	有（H30/5、H31/2）
