車両チェックシート

管理番号：1038010

車名	初年度登録	型式	形状	車台番号
UDトラックス	平成27年11月	QDG-PW39L	粉粒体運搬車	PW39L-30231

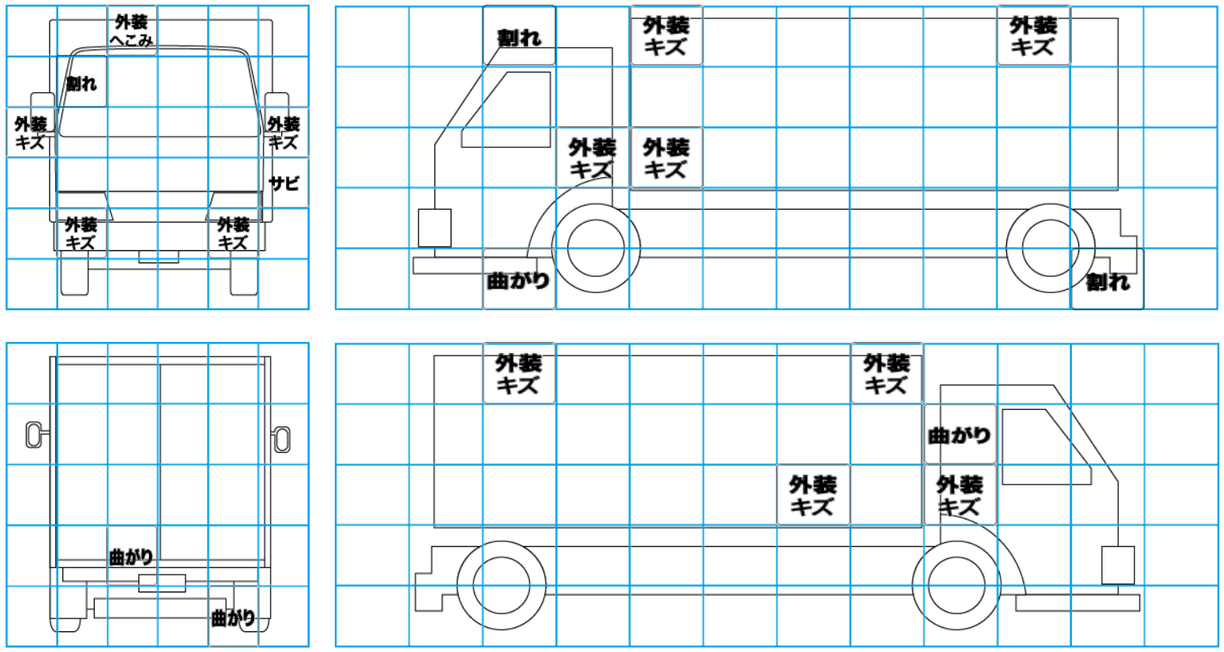
キャブコーション	フレーム番号	フレームのさび	飛石	免許証の種類
有	確認済	無	飛石有(リペア 可)	大型
